Plan de situation

Les aménagements réalisés et diagnostiqués dans ce document sont marqués en vert sur la carte ci-dessous.

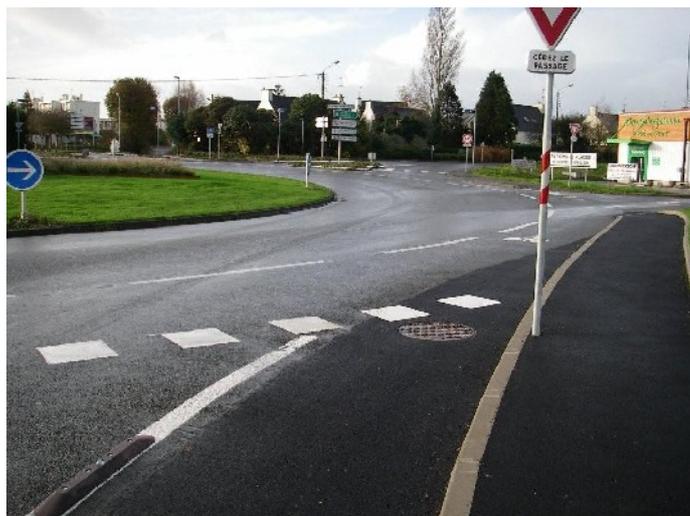
Connexion du boulevard Lafayette au rond-point

Précédemment, la bande cyclable s'arrêtait 10 m avant le rond-point, obligeant les cyclistes à se réintégrer dans la circulation avant de s'insérer dans le rond-point. La bordure a été rappée. La bande cyclable arrive maintenant directement sur le rond-point et permet de s'insérer très naturellement. Comme on arrive en avant et à droite des voitures, on bénéficie de la priorité que les automobilistes laissent très naturellement.

Comme on peut le voir sur la photo, des semelles plastiques protègent la bande cyclable et même le poteau a été mis évidence avec des scotchs rouges.

Belle réalisation.

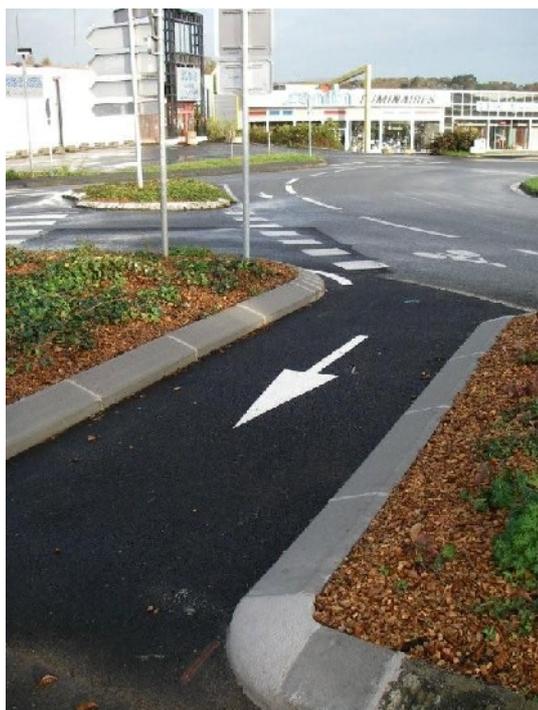
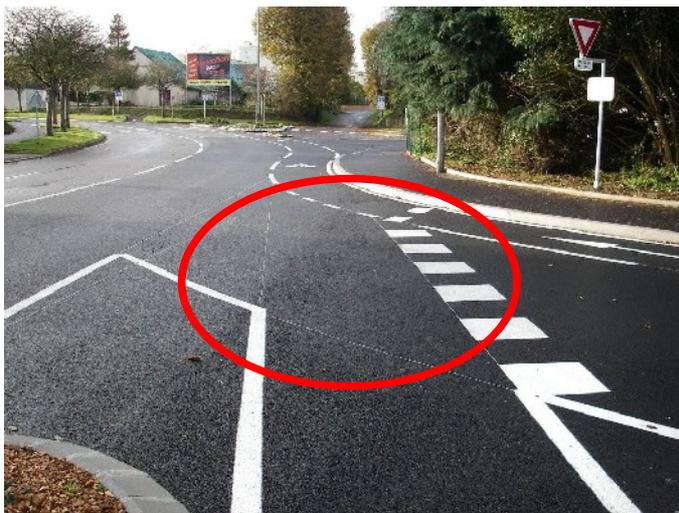
Sortie du rond-point vers la rue Charles Gerhardt

Les deux photos ci-dessus sont prises du même endroit. La première, prise vers l'arrière, pour illustrer la sortie du rond-point qui est dédiée aux cyclistes et très naturelle. La seconde photo, prise vers l'avant, illustre la traversée du « by-pass » emprunté par les voitures montant de la rue de Tréguier et tournant à droite.

Bien que la visibilité soit claire, il serait bon d'ajouter un damier vert ou une figurine de vélo pour bien indiquer aux automobilistes qu'ils s'apprêtent à couper une voie vélo prioritaire.

- Quand on arrive du rond-point St-Marc et qu'on s'engage vers la rue Gerhardt, il manque une figurine ou un damier vert pour la traversée de la bretelle permettant aux voitures de passer de la rue de Tréguier à la rue Gerhardt sans passer par le rond-point.

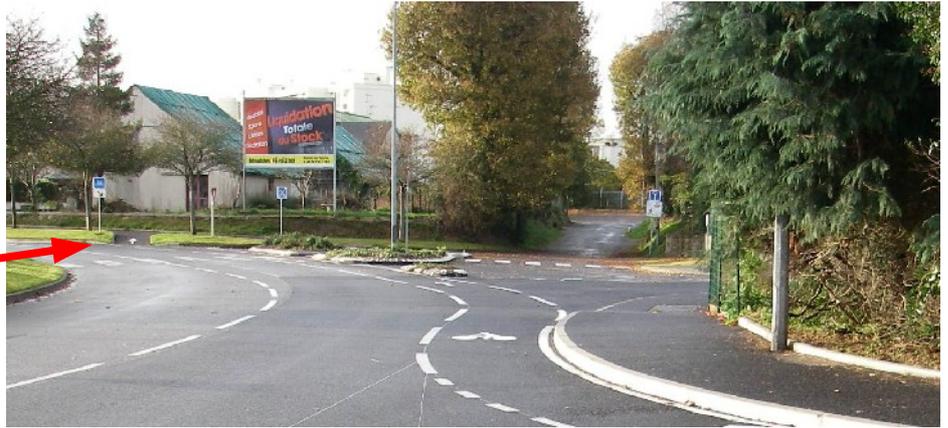
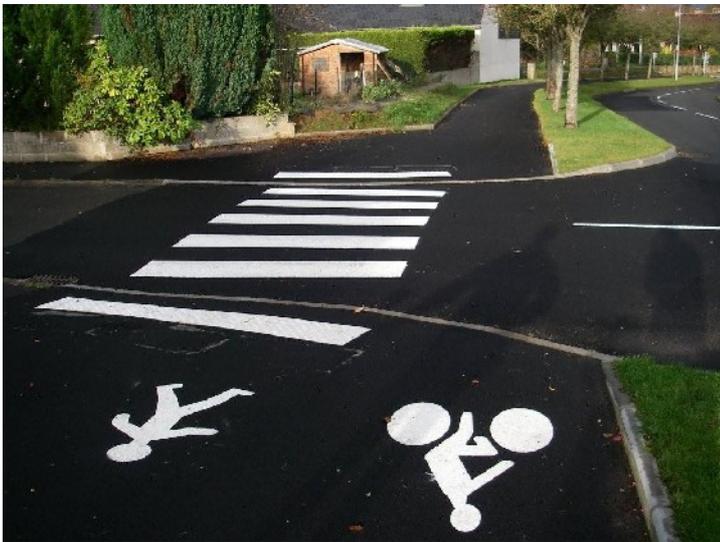
Ensuite la bande se transforme en une large piste cyclable séparée de la route par une bonne bordure de gazon et des arbres.

La rue Gerhardt traverse ensuite deux petites impasses. La traversée des vélos est protégée par la présence du passage piéton, mais il serait bien d'ajouter un damier vert ou bien des traits discontinus blancs de chaque côté avec une figurine ; de façon à bien marquer le passage des vélos.

- De manière générale, mettre des damiers ou figurines au niveau de toutes les traversées de routes, comme tout au long du boulevard Lafayette, par exemple.

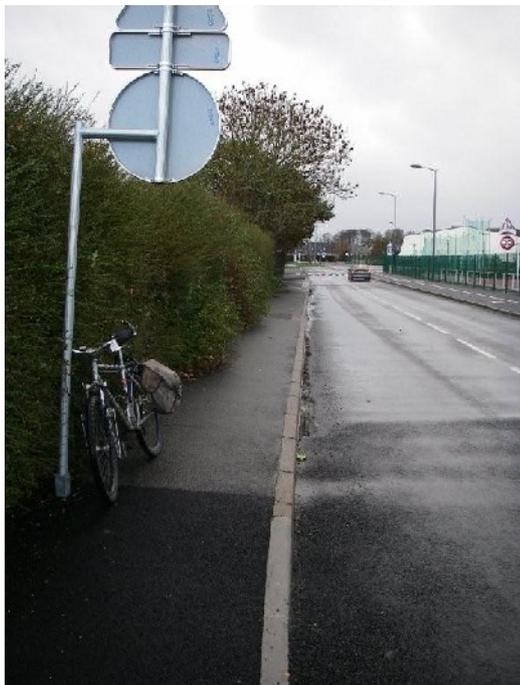
Rue des Cordiers, en allant vers le lycée

En arrivant de la rue Gerhardt, on tourne à droite sur la piste qui se prolonge sur le trottoir dans la rue des Cordiers.

La piste s'interrompt alors sur les derniers 100 m juste avant d'arriver à l'ancienne piscine. Le trottoir n'est pas assez large et les cyclistes doivent passer sur la route.

Quelle est la raison pour laquelle cette portion n'est pas réalisée ? Manque d'emprise ? Attente des travaux qui seront réalisés pour la résidence « Léonard de Vinci », en bordure de ce trottoir ?

- Pourquoi reste-ils 100 m non aménagés rue des Cordiers, sur le trottoir opposé au stade, juste avant l'ancienne piscine, là où est prévu la construction de l'immeuble « Léonard de Vinci » ?

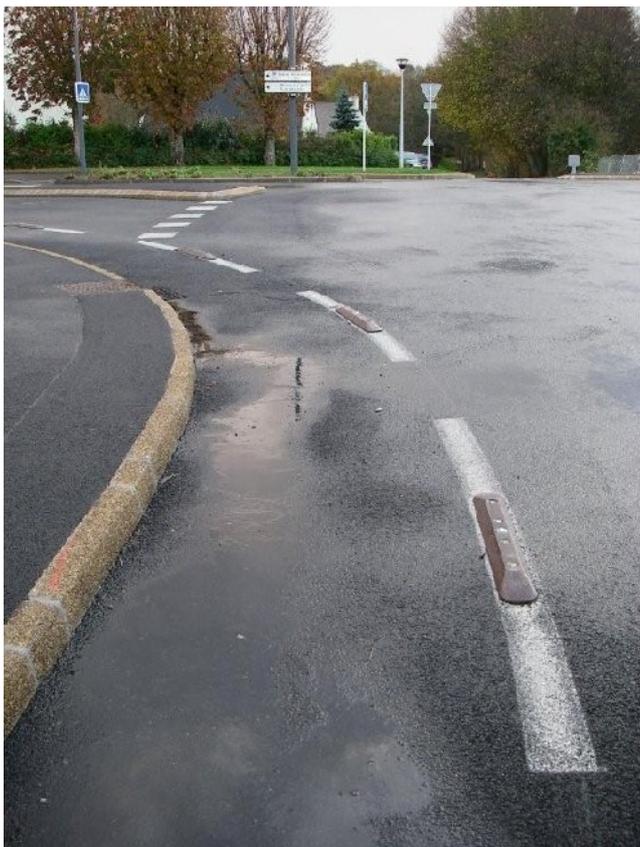
Semelles en plastique marron

Cette photo a été prise au niveau du petit rond-point à l'intersection de la rue Jacques Cartier et de l'avenue Park Nevez.

Comme en plusieurs endroits, le passage des cyclistes est protégé par des semelles plastiques boulonnées dans le sol.

C'est plutôt bien, mais la visibilité de ces éléments est assez faible et il y a de quoi faire tomber un vélo (ou même une mobylette ou moto ?).

Est-ce qu'une couleur qui trancherait nettement plus (vert, par exemple) ne serait pas plus appropriée, ou bien carrément des tonnelets en plastique blancs ou verts.

- Les « semelles » plastiques marron (ou même blanches) ne sont pas suffisamment visibles et peuvent être cause de chute.
- Quelques descentes / remontées de trottoir, même si elles ont été rabaissées, sont un peu raides et pourraient être améliorées par une rampe en bitume, comme sur la dernière photo.

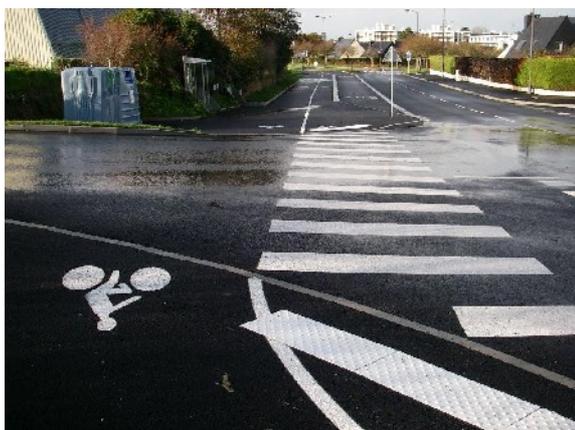
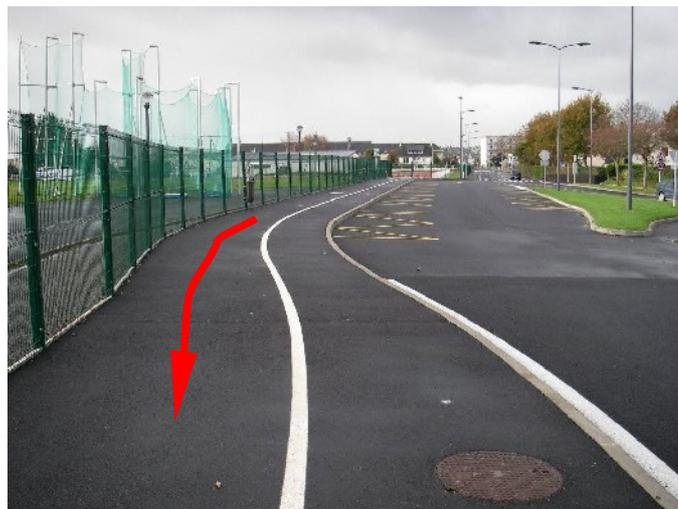
Rue Jaques Cartier on a une bande cyclable qui se transforme en piste sur le trottoir le long du stade.

La piste est le long du grillage. Ce choix est motivé par le passage sur le bord de la zone des arrêts de bus : ainsi le flux des vélos ne croise pas le flux des piétons qui vont prendre le bus.

Sur les plans originaux, cette façon de faire nous avait fait pas mal discuter, mais dans la pratique, ça passe très bien.

Sortie de parking, pour laquelle il faudrait aussi marquer le passage des vélos par un damier ou autre procédé.

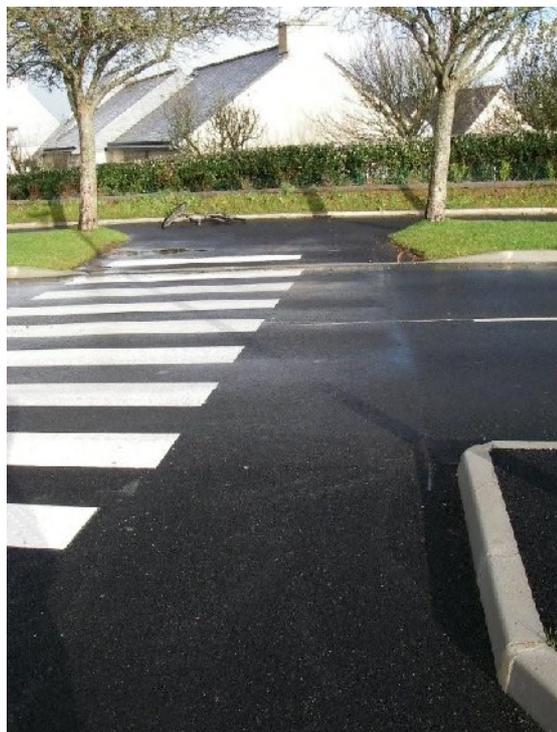
Traversée de la rue des Cordiers

Quand on vient de la rue Gerhardt et qu'on se dirige vers le côté opposé au lycée, il faut traverser la rue des cordiers.

Le passage est clairement là ... mais il manque de visibilité, à la fois pour le signaler au automobilistes, et aussi pour les vélos !

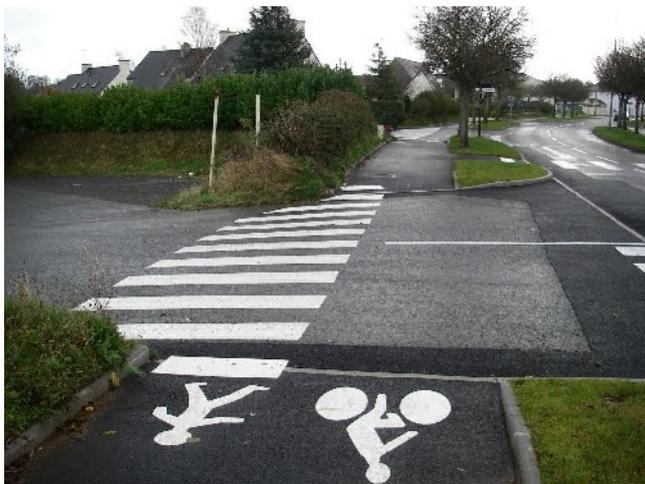
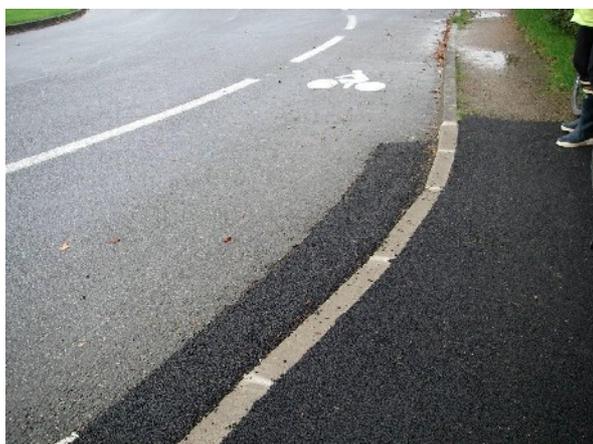
Encore un exemple où la traversée de la piste cyclable n'est pas suffisamment indiquée. On peut voir que piétons et vélos peuvent se partager le trottoir sans problème, la largeur est suffisante.

Sur la photo ci-dessus, comme sur celle ci-contre, à l'arrivée sur le rond-point St Marc, on voit que le passage trottoir – chaussée a été très bien traité par les services techniques : seuil abaissé et goudron de chaque côté. Nickel. Et nous avons pu constater lors de cette matinée pluvieuse qu'il n'y avait pas de problèmes de création de flaques.
